Maxtor金钻9电路板损坏一例  
型号：6Y080L0  
电路板：Calypso III

香农青岛数据恢复中心 于国栋  
2005/5/11

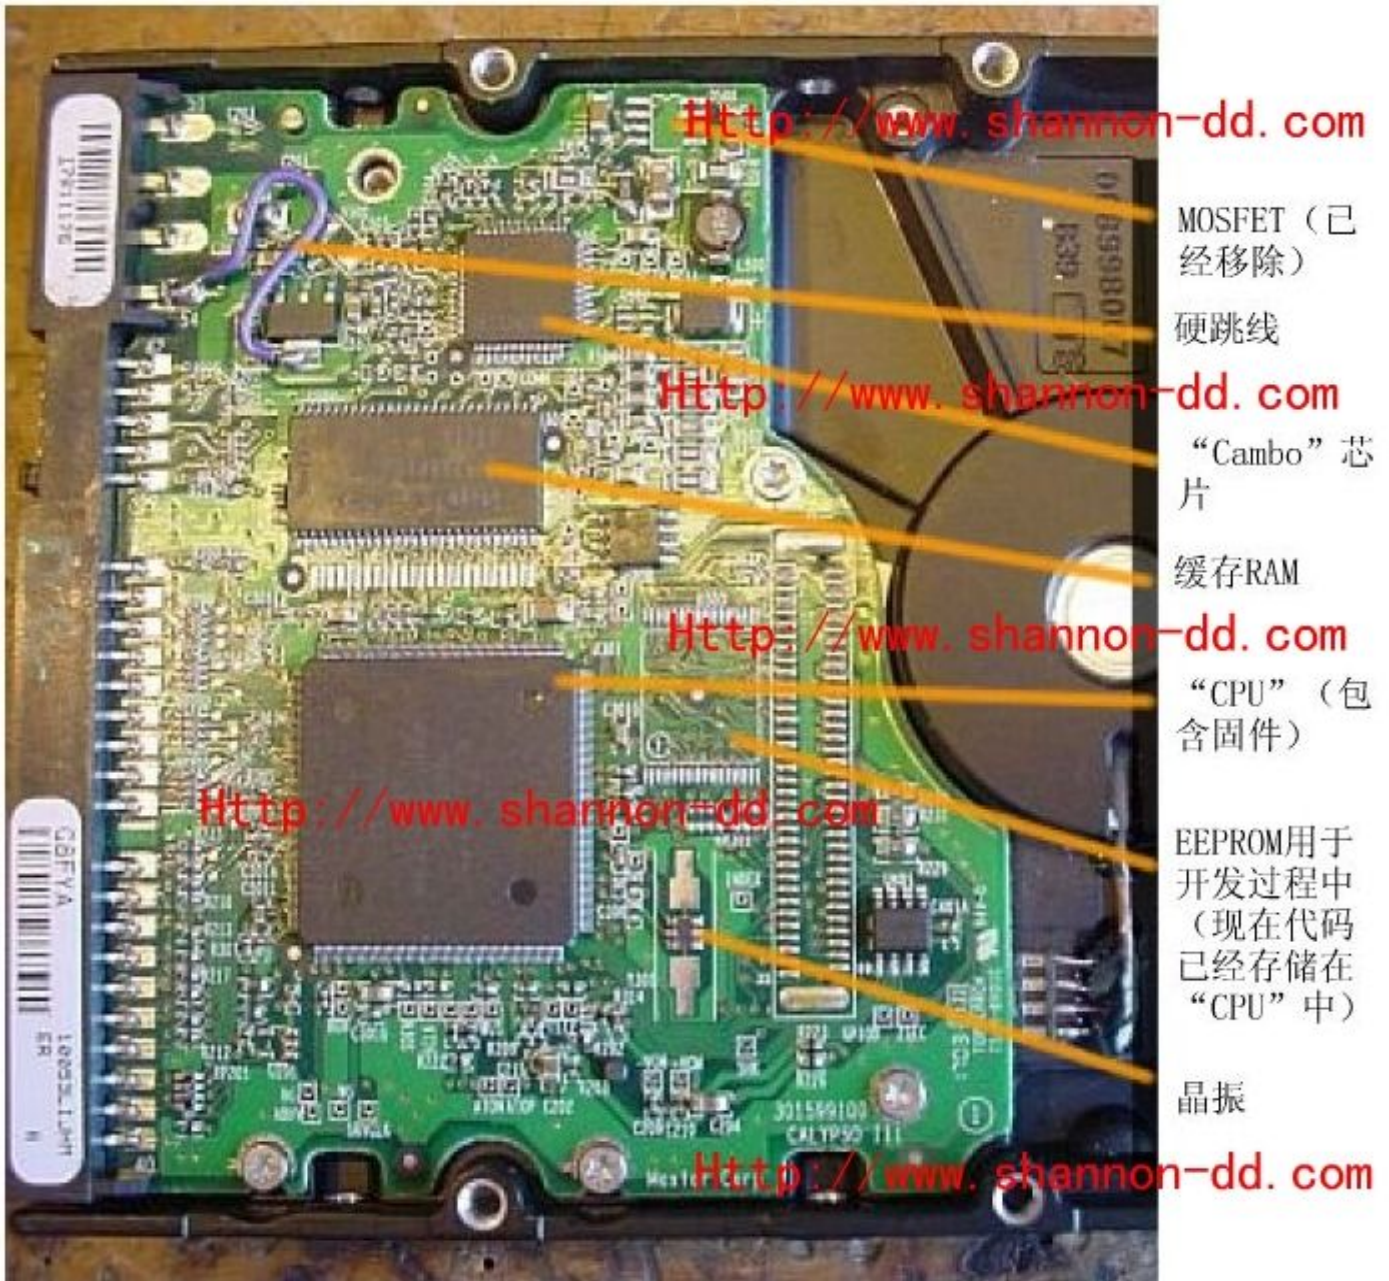
由于硬盘使用的是三相交流电，如果触点氧化就会导致其中一相丢失。相位丢失会导致MOSFET损坏。接下来会导致“combo”芯片损坏，然后MOSFET和“combo”芯片周围的电子元件也会损坏。位于盘体内部的前置放大器也会因此损坏。
